# La restauration de la ripisylve : concepts et exemples de travaux en climat méditerranéen

par Philippe ADAM et Philippe CAILLEBOTTE

## Un exemple de restauration de ripisylve avec des techniques mixtes : l'Arc sur le site de la Galère

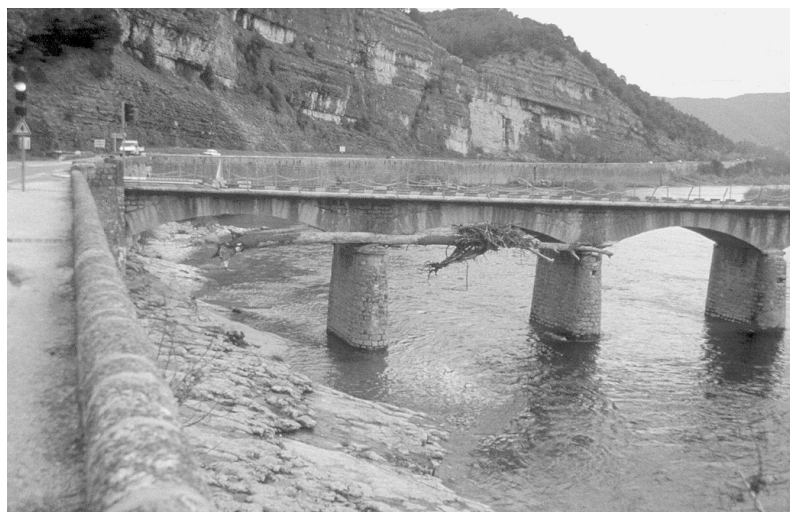
**Photo 1 :**  
Laisse de crue (embâcle) déposée sur la pile d'un pont sur l'Ardèche à Sampzon (13 janvier 1998).

En effet, les étiages sont souvent très sévères, certains cours d'eau connaissant même des "assecs" en période estivale. Les crues sont quant à elles généralement assez rares mais peuvent être particulièrement violentes et dévastatrices, l'amplitude de crue dépassant facilement plusieurs mètres lors d'un événement hydrologique majeur (Cf. photo 1).

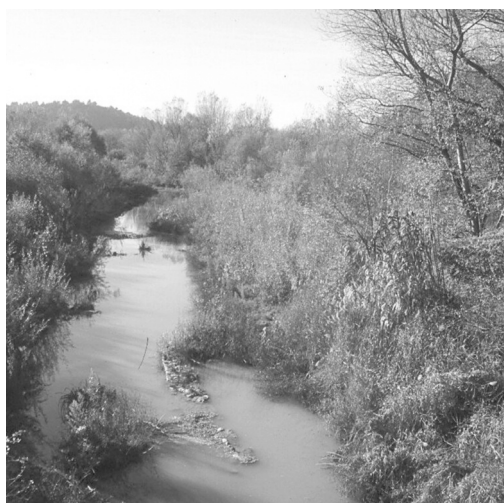
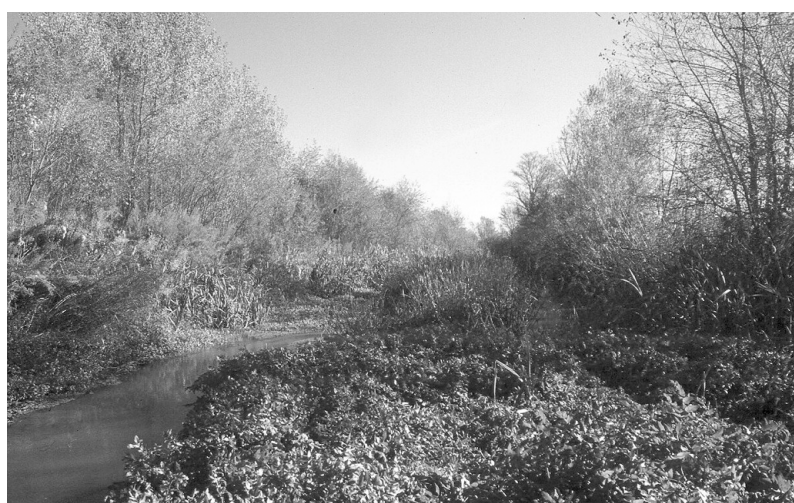
**Photo 2 :**  
Différentes vues du développement exubérant de la végétation ripicole (herbacée et ligneuse), sur des secteurs élargis du lit mineur du Calavon suite à la crue de janvier 1994 à Goult (6 novembre 2002) .

Ce temps de latence entre deux crues morphogènes permet à la végétation ripicole de s'installer densément sur les bancs de graviers, pieds de berge, etc. rétrécissant de manière spectaculaire le lit mineur du cours d'eau (Cf. photos 2).

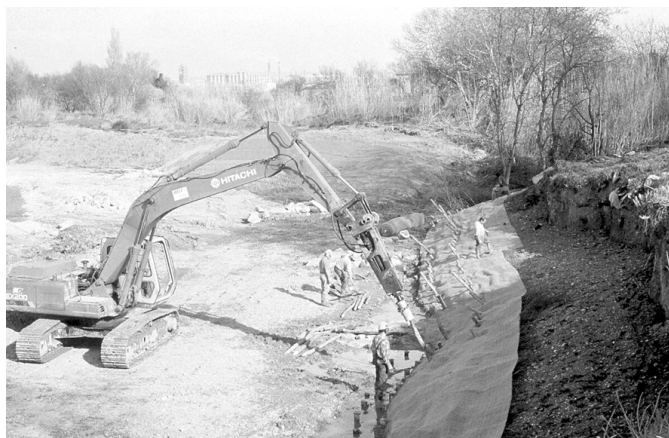
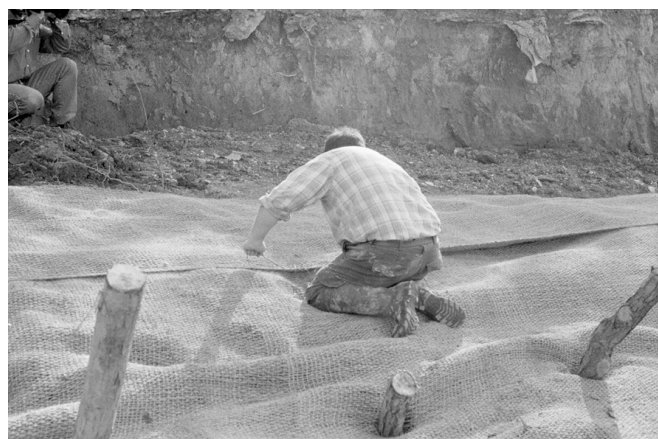
### Photos 4 :

A gauche : (19 mars 1996) vue des techniques végétales en cours de réalisation entre des épis en enrochements ; dans le cas présent des fascines de saules et des couches de branches à rejets (détail du battage mécanique des pieux). Pour faciliter l'accès aux travaux, un batardeau provisoire a été réalisé au droit des ouvrages de protection de berge. Les fascines de saules constituent une protection efficace du pied de berge par la mise en place en fagots de branches de saules vivantes entre deux rangées de pieux. Les couches de branches à rejets constituent quant à elles une protection efficace du bas de berge, les branches vivantes de saules appelées à reprendre racines étant posées sur le sol, légèrement recouvertes de matériaux terreux, avant d'être maintenues en place par des géotextiles biodégradables, des pieux et un treillage de fil de fer.

A droite : (19 mars 1996) détail de la couverture de la berge végétalisée en remblai avec des treillis tissés biodégradables en coco et couture des lés de géotextiles entre eux. Les géotextiles biodégradables ont pour fonction principale d'éviter l'érosion et le lessivage des matériaux terreux lors de crues éventuelles, ceci dans l'attente du développement végétal.

En fonction de la puissance du cours d'eau, de sa possibilité de grande variation de profils, latéral mais aussi en long, et de la nécessité de réaliser un ouvrage en remblai sur le front d'érosion (pour ne pas empiéter encore davantage sur les terres riveraines), c'est le parti d'un aménagement mixte qui a été choisi ; soit l'association d'épis déflecteurs en enrochements et de techniques végétales de stabilisation de la berge (Cf. Photos 4 à 7).

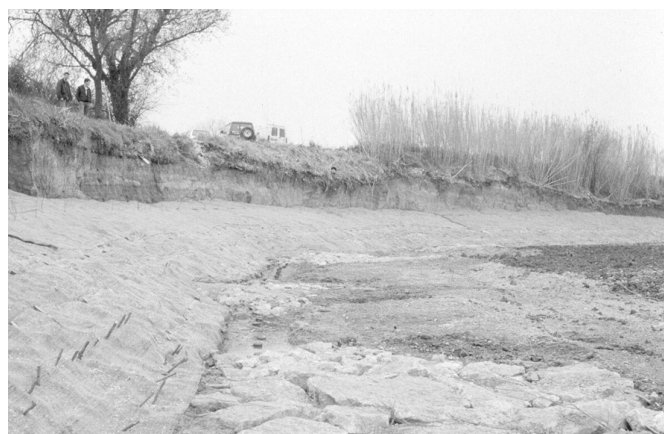
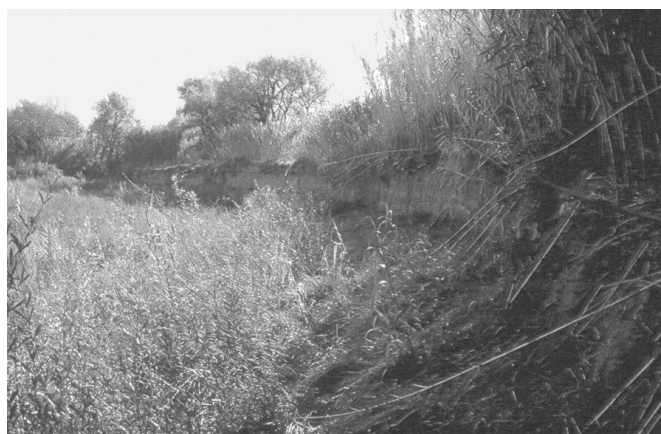
### Photos 5 :

Vue de la berge lors de la réception des travaux à gauche (26 mars 1996) et après une première saison de développement végétal à droite (31 octobre 1996). Ne pouvant reculer le sommet de talus (chemin et canal d'irrigation) et ne désirant pas trop empiéter sur le gabarit du cours d'eau, le haut de berge "en falaise" fut maintenu, partant de l'hypothèse que si la base de la berge était correctement stabilisée, la partie supérieure n'évoluerait plus beaucoup.

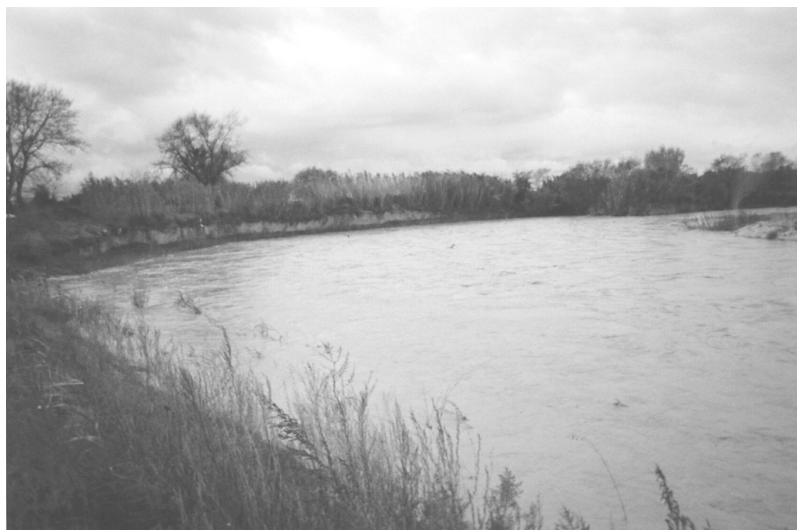
**Photo 6 :**  
Vue d'une crue  
automnale  
sur les aménagements  
fraîchement réalisés  
(18 novembre 1996).

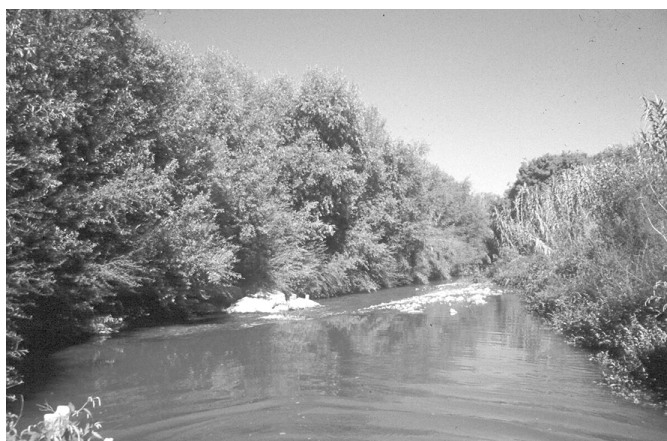
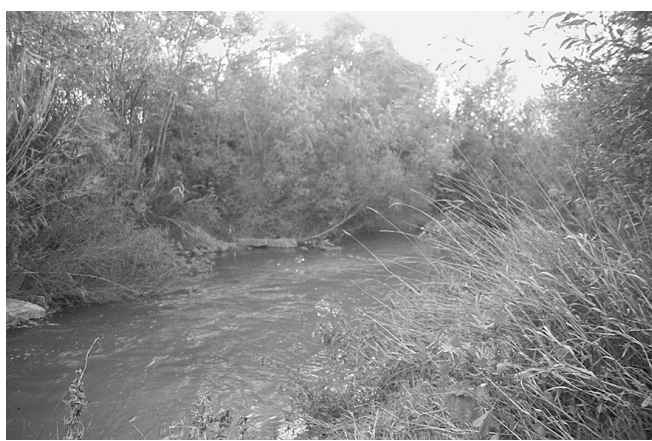
### **Photos 7 :**

Quelques années après les travaux (22 août 2000 photo de gauche, et 23 septembre 2002 photo de droite), les végétaux installés se sont correctement développés, recréant une "ripisylve" ou "coulée verte" adaptée en bordure de l'Arc. Par contre, on peut observer que les "têtes" d'épis sont très sollicitées, la végétation pionnière ayant colonisé spontanément la rive droite, "fermant" le cours d'eau et augmentant ainsi fortement les pressions hydrauliques sur la rive travaillée (située elle en extrados de courbure).
